Temporary Seismic Stations Installation and Building Damage Assessment of December 7th, 2016 Earthquake in Pidie Jaya, Aceh, Indonesia

Instalasi Stasiun Seismik Sementara dan Analisis Kerusakan Bangunan Akibat Gempa Bumi 7 Desember 2016 di Pidie Jaya, Aceh, Indonesia

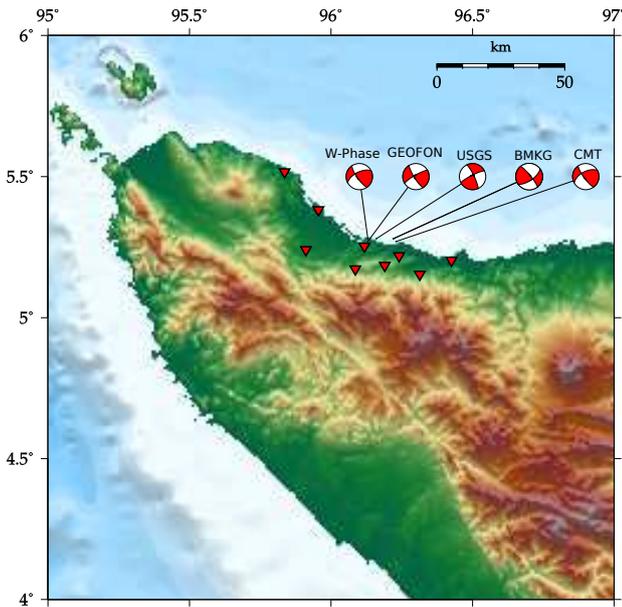
Gambar 1. Peta topografi wilayah Aceh, termasuk di dalamnya kawasan Pidie Jaya yang terdampak gempa bumi 7 Desember 2016. Pola mekanime fokus ditunjukkan dengan lingkaran yang mengindikasikan sesar mendatar manganan. Sebaran sembilan titik stasiun seismometer ditandai dengan segitiga merah yang diinstal mulai dari 13 Desember 2016 - 14 Januari 2017.

Parameter gempa utama seperti yang diperlihatkan pada Tabel 1 merupakan parameter mekanisme fokus Gempa Pidie Jaya dari BMKG, GEOFON, W-Phase, USGS dan Harvard CMT (Gambar 1). Supendi dkk. (2017) menjelaskan bahwa solusi dari *fault-plane* dari Gempa Pidie Jaya 2016 menunjukkan mekanisme sumbernya adalah *lateral strike*

Jaringan seismometer sementara yang dipasang beberapa hari setelah Gempa bumi 7 Desember 2016 di Kabupaten Pidie Jaya terdiri dari 9 seismometer (Gambar 1). Setiap unit seismometer yang terpasang dilengkapi dengan sensor Broadband Nanometrics Trilium Compact dengan 3 komponen sensor, resonansi di atas 200 Hz, dan kemampuan respon pada kecepatan permukaan dari 120 detik ke 100 Hz. Untuk data logger menggunakan DATA-CUBE3 dengan 3 channel dan 24-bit seismic data recorder, dengan internal dan eksternal antena GPS. Semua instrumen ditempatkan di luar ruangan yang terkubur dibawah permukaan tanah pada kedalaman antara 0.8 - 1.0 meter yang terlindung dengan kotak plastik untuk recorder dan aki, sedangkan untuk sensor dilindungi oleh timba plastik (Gambar 2).

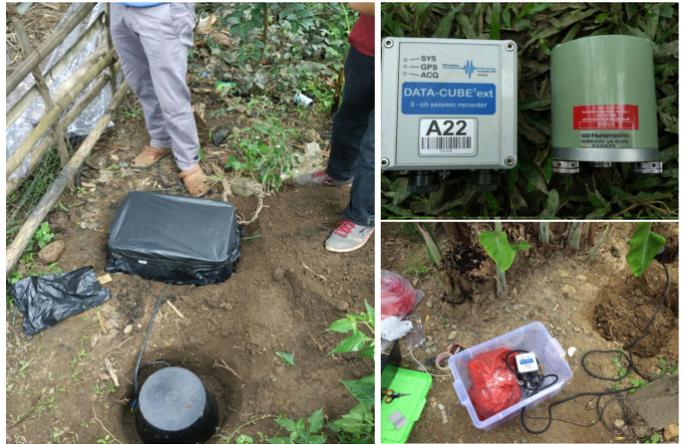
Gambar 2. Instalasi seismometer yang dilakukan pada jaringan pengamatan sementara.

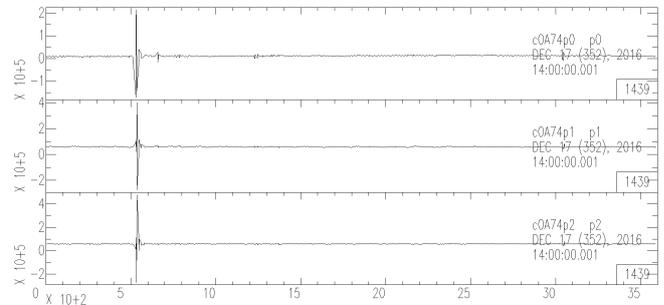
Gambar 3. Contoh waveform event yang terekam pada tanggal 17 Desember 2016. Event terlihat dengan jelas dan memudahkan untuk melakukan penentuan waktu datang gelombang P dan S.

diperlihatkan pada Gambar 3. Waktu datang gelombang P dan gelombang S terlihat dengan baik.

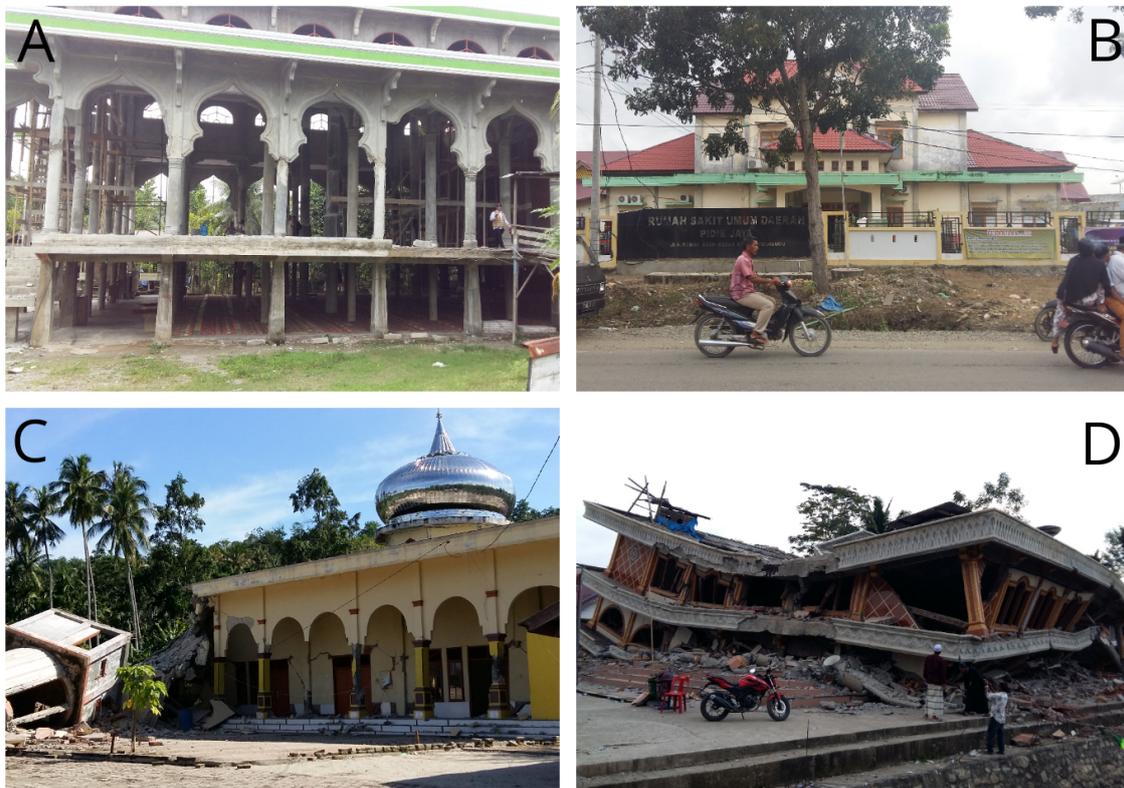
Kategori kerusakan bangunan yang dilakukan mengacu pada klasifikasi Coburn (1990) membagi dalam empat pola kerusakan bangunan, yaitu runtuh (*multiple fracture*), rusak berat (*roof collapse*), rusak sedang (*wall separation*) dan rusak ringan (*cracks in walls*). Contoh kerusakan bangunan yang ditemukan dilapangan dengan empat kategori kerusakan seperti yang disebutkan sebelumnya (Gambar 4). Setiap klasifikasi kerusakan diberikan bobot dari rusak ringan sampai runtuh dengan pembobotan 1 - 4. Sebaran kerusakan bangunan seperti yang diperlihatkan pada Gam-

Gambar 4. Contoh kerusakan bangunan yang ditemukan dilokasi Gempa Pidie Jaya 2016. A. Rusak ringan, B. Rusak sedang, C. Rusak berat dan D. Runtuh.

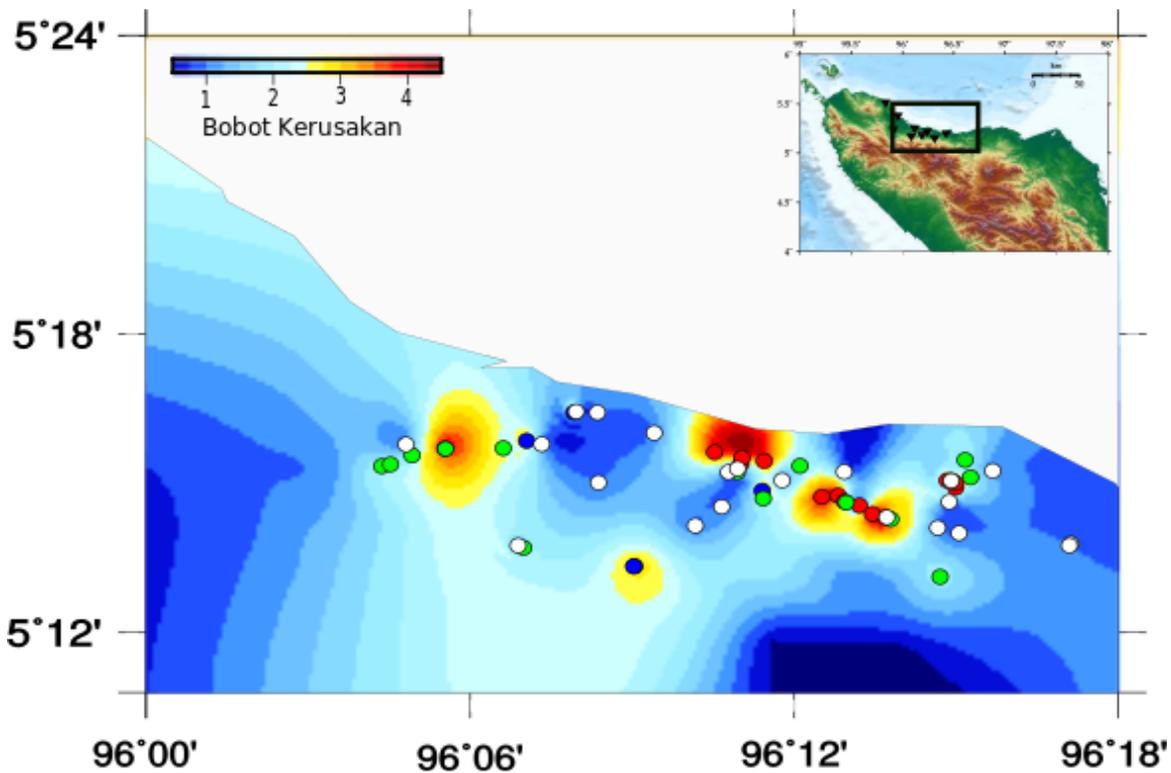
bar 5, gradasi warna memberikan definisi tingkat kerusakan bangunan.

Distribusi kerusakan bangunan tersebar di Kabupaten Pidie Jaya, Pidie dan Bireuen. Dominan kerusakan bangunan di wilayah yang berdekatan dengan pantai, terutama di Kecamatan Meurudu. Wilayah tersebut merupakan yang sangat dekat dengan lokasi Gempa bumi. Selain itu, secara geologi wilayah pesisir pantai Pidie Jaya tersusun dari endapan aluvial yang terdiri dari batu kerikil, pasir dan lumpur. Batuan pasir diperkirakan berumur Holosen. Sedangkan di

Gambar 5. Peta kontur kerusakan bangunan akibat gempa bumi M6.5 pada 7 Desember 2016 di Kabupaten Pidie Jaya, Aceh. Kerusakan bangunan diklasifikasikan dalam 4 kategori, yaitu runtuh (4) ditandai dengan linkarang merah, rusak berat (3) ditandai dengan linkarang biru, rusak sedang (2) ditandai dengan linkarang hijau dan rusak ringan (1) ditandai dengan linkarang putih. Gradasi warna menunjukkan tingkat kerusakan bangunan, warna merah mengindikasikan bangunan runtuh dan rusak berat. Lokasi kawasan Pidie Jaya berada pada kotak hitam yang terlihat pada peta Aceh.

likuifaksi yang dapat dijumpai beberapa tempat dan memperparah tingkat kerusakan bangunan. Solikhin dkk. (2017) memperkirakan faktor amplifikasi berdasarkan pengamatan mikrotremor di wilayah Pidie Jaya adalah antara 2 hingga 4 kali. Amplifikasi yang terjadi di lokasi Gempa bumi memberikan dampak guncangan yang signifikan, sehingga mengakibatkan kegagalan pada bangunan.

Sebagaimana yang terlihat pada Gambar 3, warna merah memberikan gambaran tentang lokasi kerusakan bangunan yang parah. Lokasi merah pada wilayah yang dekat pantai, kerusakan bangunan dipengaruhi posisi yang berdekatan dengan sumber gempa, kondisi tanah yang terdiri dari endapan aluvial dan diperparah dengan struktur bangunan yang belum memiliki standar aman dari guncangan Gempa bumi. Sedangkan kerusakan bangunan pada wilayah yang jauh dari wilayah pesisir dipengaruhi oleh kualitas struktur bangunan.
